BOSNA I HERCEGOVINA
Ministarstvo komunikacija i prometa

KONAČNI IZVJEŠTAJ

**NESREĆA JEDRILICE TIP ALEXANDER SCHLEICHER K8B,
REGISTARSKE OZNAKE E7-1126,
KOJA SE DOGODILA 27. 9. 2023. U SELU ZAVALJE NA PADINI
PLANINE PLJEŠEVICE, BIHAĆ, BOSNA I HERCEGOVINA**

Izdanje: 1.0
Datum: 27. 12. 2023. godine
Referentni broj:
Oznaka: ACCID-1/23

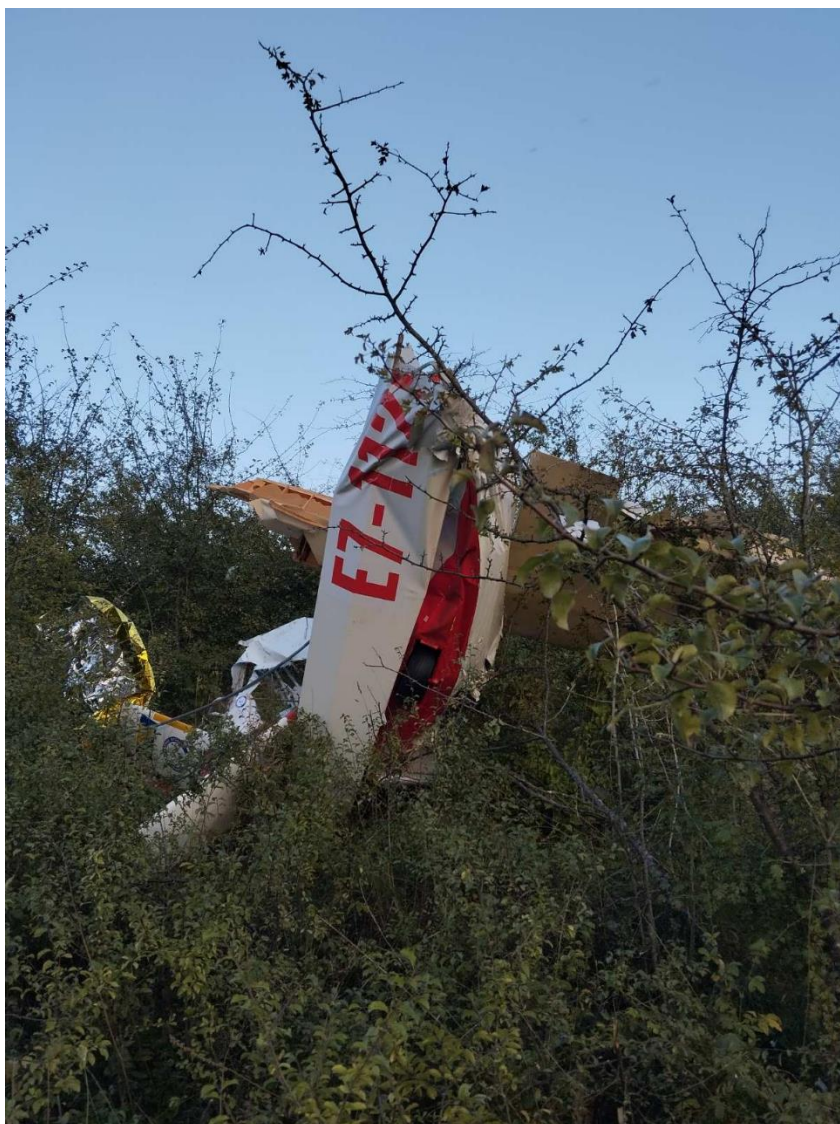
Jedrilica K8B, registarske oznake E7-1126, pretrpjela je strukturalna oštećenja i potpuno je uništena prilikom udara u zemlju. Na mjestu nesreće nađena je kompletna olupina jedrilice i njeni otpali dijelovi.

Slika 1. Izgled olupine jedrilice nakon pada

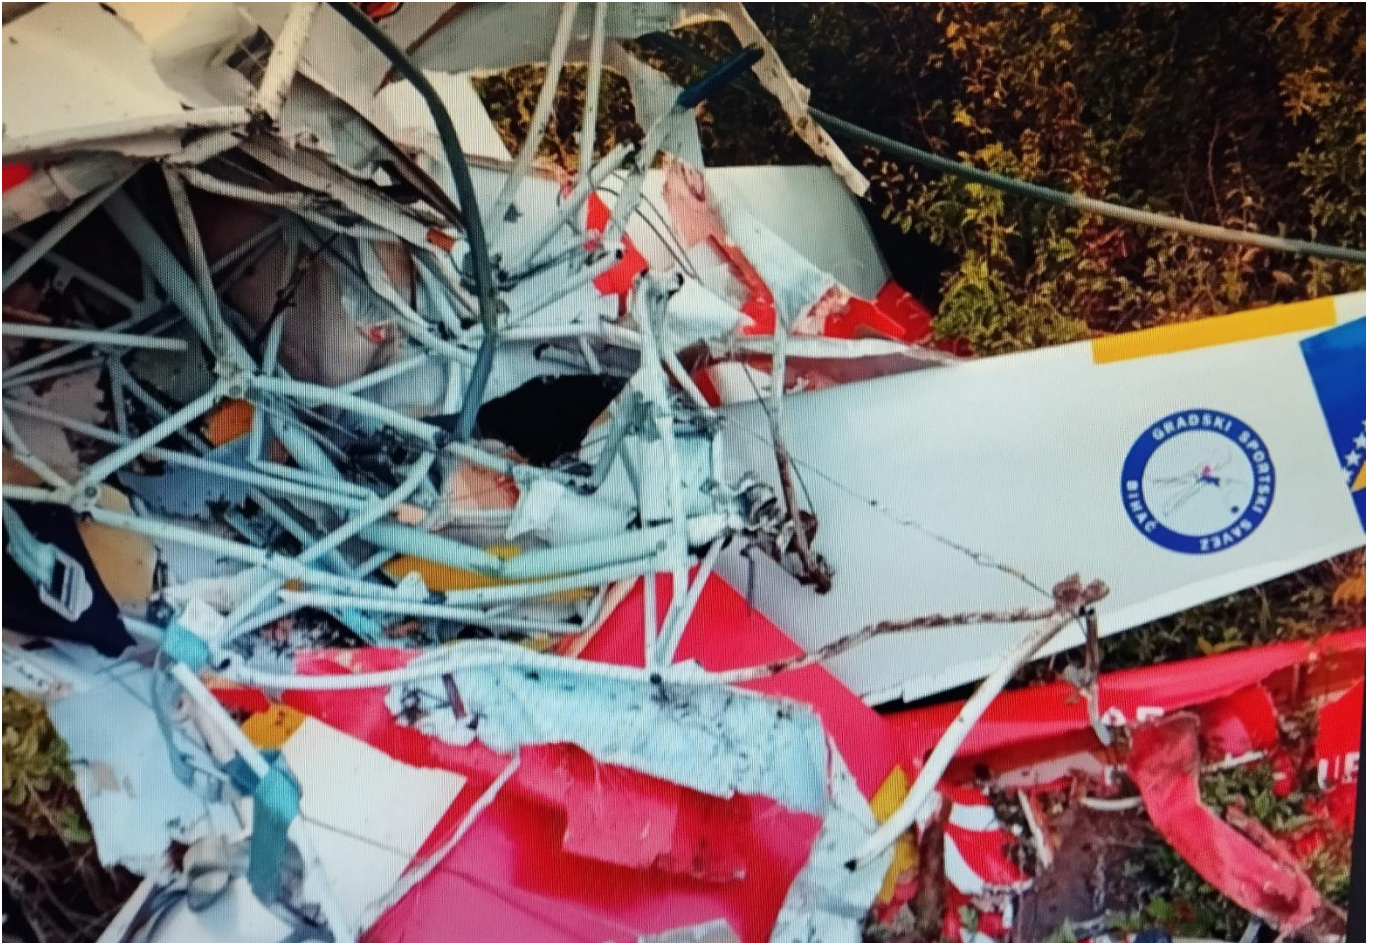
te ostalih dijelova jedrilice. Silini udarca je doprinio dodatni moment inercije izazvan obrtanjem ostatka jedrilice oko vrha lijevog krila. Jedrilica je od siline udarca potpuno demolirana. Silina udarca je bila takva da pojasevi kojima je pilot bio vezan i sama konstrukcija jedrilice nisu mogli amortizirati udar i sačuvati pilota u životu.

Slika 2. Došlo je do potpunog uništenja kabine i konstrukcije trupa uslijed siline udarca
